HIGHLIGHTS 2015

BUILDING TRUST

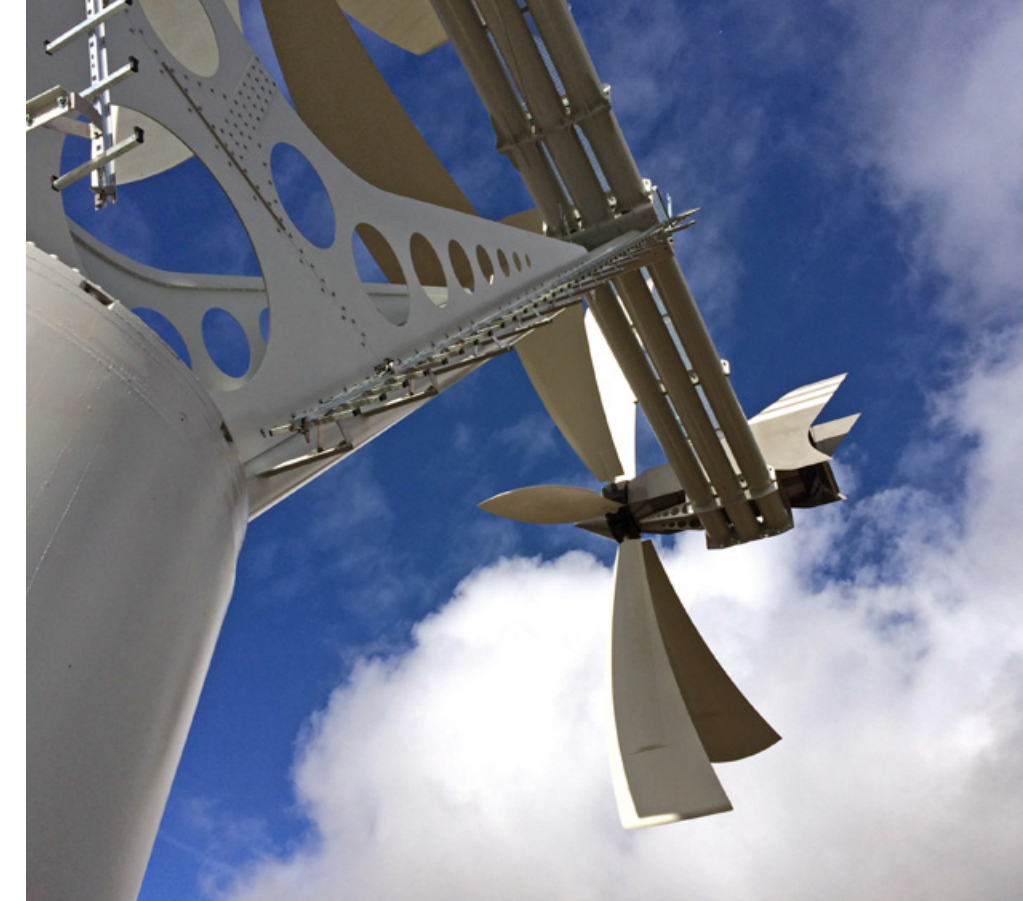
## Grundbeschichtung

Die Grundbeschichtung SikaCor® EG Phosphat Rapid ist eine 2-komponentige, zinkphosphathaltige, schnellhärtende Grundbeschichtung auf Epoxidharzbasis. Diese Grundierung weist sich durch eine rasche Aushärtung auch bei tiefen Temperaturen ab 0°C und eine zeitnahe Überarbeitung mit einer Sika Zwischen- oder Deckbeschichtung aus. Die Grundbeschichtung sorgt für die Haftung des Beschichtungssystems auf dem Stahl sowie für einen aktiven Korrosionsschutz durch die entsprechenden elektrochemisch wirksamen Inhaltsstoffe.

## Zwischenbeschichtung

SikaCor® EG-1 VHS ist eine lösemittelarme, 2-komponentige, auch bei tiefen Temperaturen schnellhärtende, eisen-glimmerhaltige Zwischenbeschichtung auf Epoxidharzbasis. Sie zeichnet sich als robuster Korrosionsschutz auf Stahl aus, mit möglichst hohen applizierten Schichtdicken und sehr kurzen Überarbeitungsintervallen. Durch den hohen Anteil an Eisenglimmer wird der Diffusionsweg von Wasser verlängert, die Beschichtung bildet eine Barriere.

## Deckbeschichtung

Der Beschichtungsstoff Sika® Permacor-2330 ist eine mechanisch widerstandsfähige Deckbeschichtung für atmosphärisch belastete Metalloberflächen mit hoher Witterungsstabilität. Die Deckbeschichtung eignet sich überall dort, wo hohe Belastungen auf das Beschich-

Die Korrosionsschutzarbeiten wurden durch das Korrosionsschutzunternehmen Stucortec AG in Kriens ausgeführt. Nach der Oberflächenvorbereitung im Druckluftstrahlverfahren wurde ein ökologischer, hochwertiger Korrosionsschutz appliziert, der die Korrosivitätskategorie C4, Schutzdauer hoch, mit den applizierten Schichtdicken erreicht.

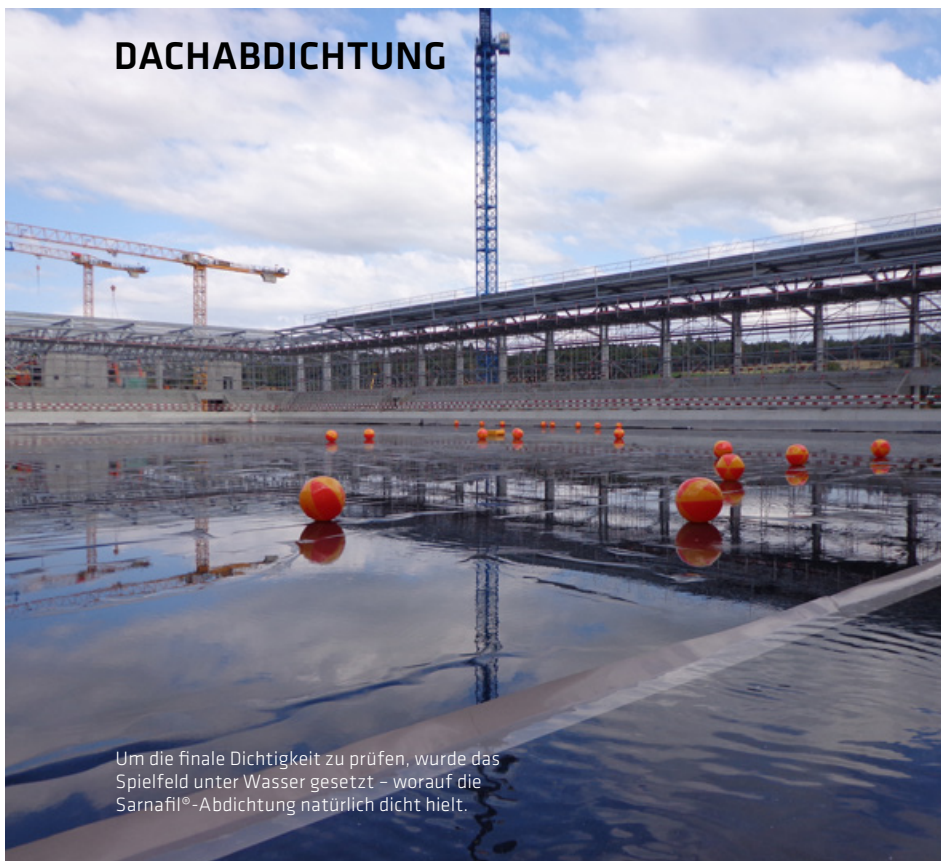
Um die finale Dichtigkeit zu prüfen, wurde das Spielfeld unter Wasser gesetzt – worauf die Sarnafil®-Abdichtung natürlich dicht hielt.

> Unmittelbar unter dem Spielfeld im Stade de Bienne entsteht ein Shoppingcenter. Dies setzt ein garantiert sicheres Abdichtungssystem des darüber liegenden Fussballfeldes voraus. Aufgrund der anspruchsvollen Ausgangslage und der hohen mechanischen Belastung, entschied sich die Bauherrschaft für das qualitativ hochwertige Sarnafil® T-Dachsystem bestehend aus den druckfesten Wärmedämmplatten S-Therm Duro und der Sarnafil® TG 66 Kunststoffabdichtung.

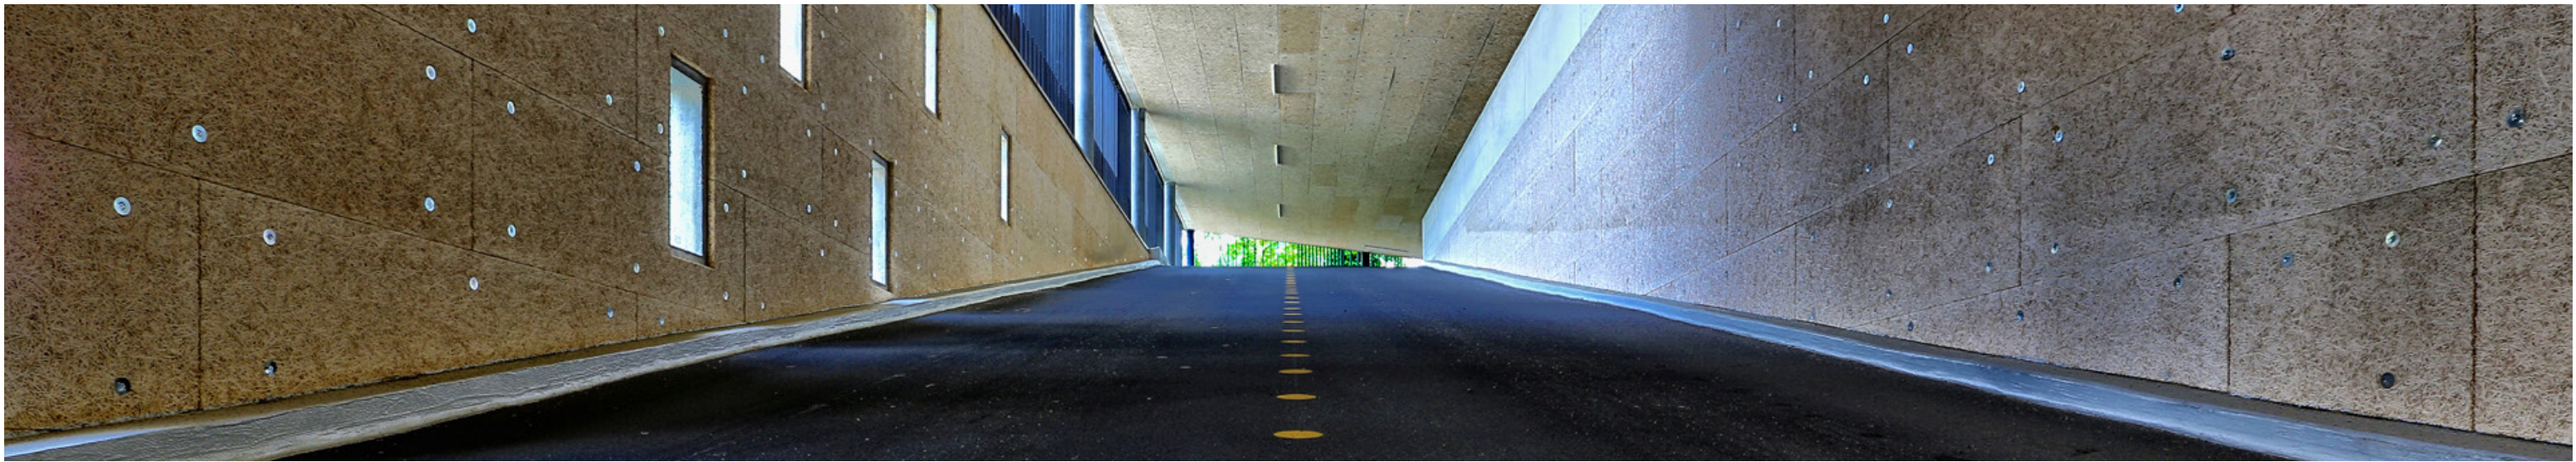
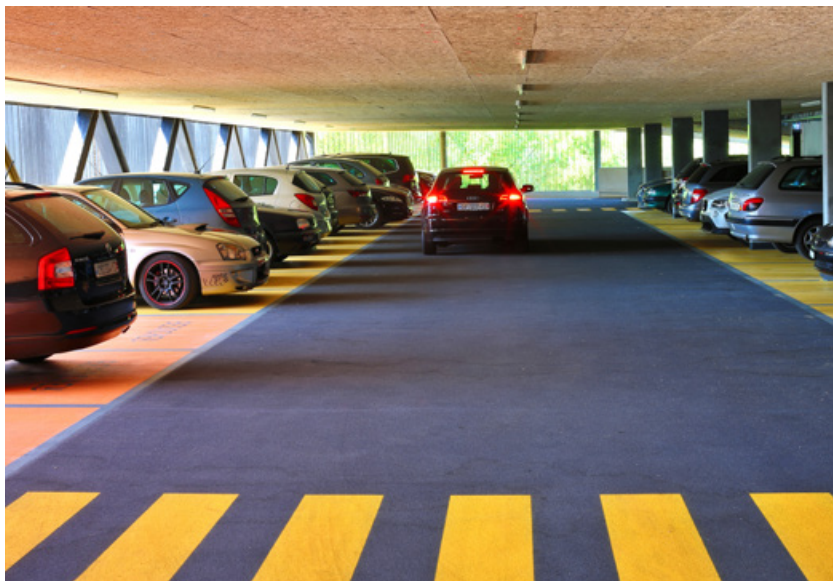
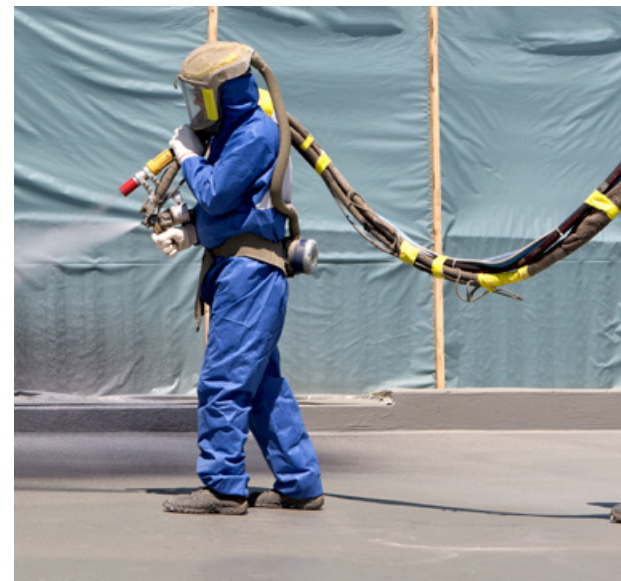
## NEU: "1-SHOT- TECHNIK"

Während des Spritzens des Flüssigkunststoffes die Zuschlagstoffe (Quarzsand/Alox) direkt eingeblasen. Die Einstreuschicht zur Sicherstellung der Rutschsicherheit kann direkt nach der Applikation versiegelt werden.

Neben den jahrelang bewährten Parkdeckbeschichtungssystemen Sikafloor® CarDeck wurde erstmals der hochreaktive Polyurea Flüssigkunststoff Sikalastic®-8800 als rissüberbrückende Basisschicht, wie auch als Einstreu- und Verschleisschicht eingesetzt. Das hoch rissüberbrückende und abrasionsbeständige Sikalastic®-8800 härtet sehr schnell aus (Abbindezeit < 20 Sekunden). So kann in einem Schritt die homogene Abdichtungsschicht appliziert und direkt anschliessend ohne Zwischenwartezeit die Verschleisschicht mit der "1-Shot-Technik" aufgebracht werden. Dabei werden wäh-

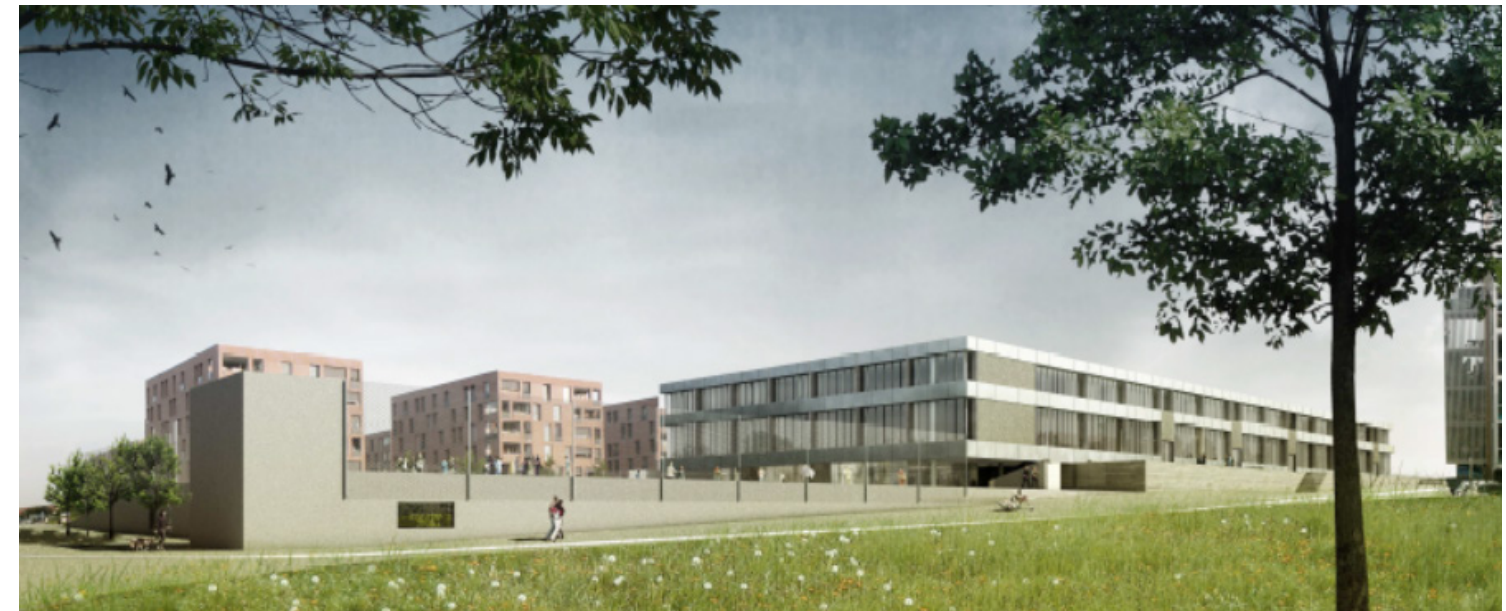
Schulhaus für den rasch wachsenden Stadtkreis Zürich-Affoltern, wurde architektonisch perfekt in die Umgebung eingepasst und bietet modernste Unterrichtsräume und eine Dreifachturnhalle auf höchstem Niveau. Das Schulhaus ist aus grossen, flachen Geschossvolumen gebildet, die stufenartig aufeinander gelegt mit dem Terrainverlauf eine sanft abfallende Kaskade bilden. Je tiefer die Geschosse liegen, desto mehr sind sie in den Hang eingebettet. Von Anfang an war sich die Bauherrschaft, die Stadt Zürich, der Problematik der Wasser-

belastung durch aufstauendes Hangwasser bewusst und wies die Architekten und Ingenieure an, frühzeitig mit Sika und Vistona AG die Wasserdichtigkeit zu besprechen und nutzungsgerecht zu planen.

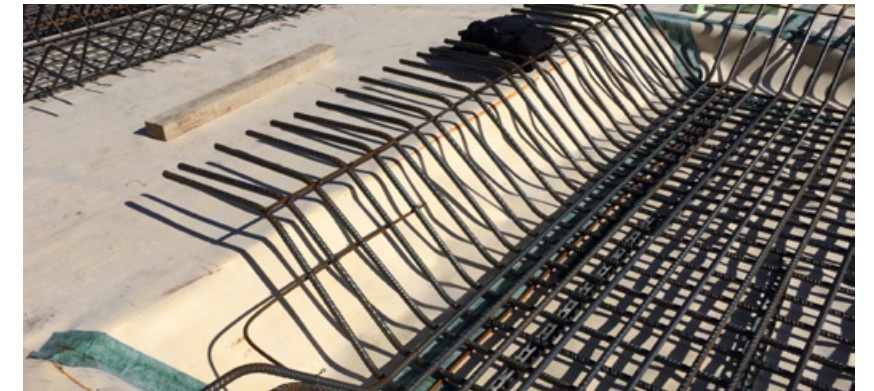
Die Dreifachturnhalle wird statisch mit Zugpfählen gegen Auftrieb gesichert und die Bodenplatte weist viele Einbin-

dungen mit komplizierten Anschlüssen auf. Deshalb wurde in diesem Bereich eine Innenabdichtung der Betonplatte und Wände mittels hochreaktivem, hoch rissüberbrückendem und belastbarem Flüssigkunststoff Sika Polyurea (Sikalastic®-841 ST) konzipiert und ausgeführt. Die gute Haftung zum Untergrund verhindert Unterläufigkeiten und die hohe Flexibilität ermöglicht die Überbrückung von auftretenden Rissen im Bauwerk, die im Laufe der Zeit entstehen. Die Ausführung erfolgte durch SikaBau AG in Zusammenarbeit mit Vistona AG. Der Turnhallenbodenaufbau wurde ohne Probleme auf der resistenten und belastbaren Flüssigkunststoffabdichtung aufgebaut. Reine Lagerräume ohne hohe Anforderungen und Zugänglichkeit für nachträgliche Injektionen wurden als weisse Wanne konzipiert und ausgeführt. SikaProof® A und Sikalastic® (Sika Polyurea Flüssigkunststoff) sind umweltgerechte und ökologische Abdichtungssysteme und erfüllen die Standards Minergie ECO und LEED.

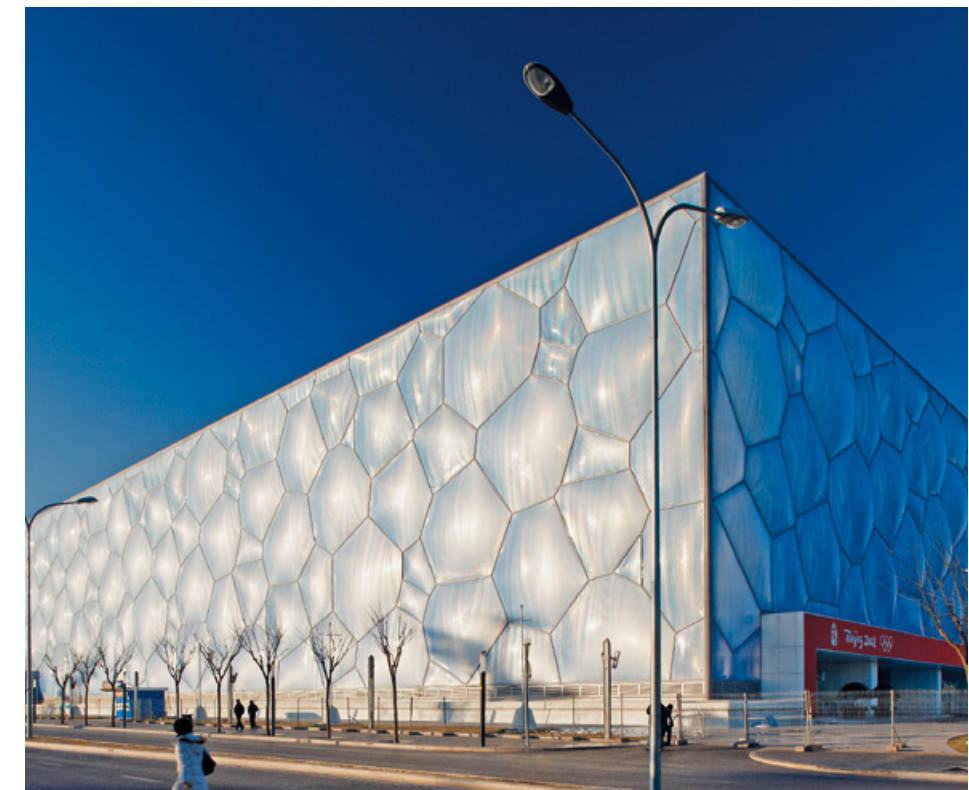
Das SikaTack® Panel System wird eingesetzt für die Montage von hinterlüfteten Fassadenplatten. Unterschiedliche Fassadenelemente mit verschiedenen Ausdehnungen sind verklebbar, zum Beispiel Alu, Kupfer, Aluverbund, Faserzement, Glasfaserbeton, Keramik, Glas. Die Plattenverklebung mit SikaTack® Panel an vorgehängten, hinterlüfteten Fassaden ist seit 1998 eine feste Grösse in der Befestigung. Mit SikaTack®

Panel sind Designfreiheit und die unsichtbare Befestigung ohne mechanische Sicherung bis 3 Geschosse möglich. Die Klebstoffe sind witterungs- und alterungsbeständig und erlauben eine elastische und lastaufnehmende Klebeverbindung ohne Spannungsspitzen.

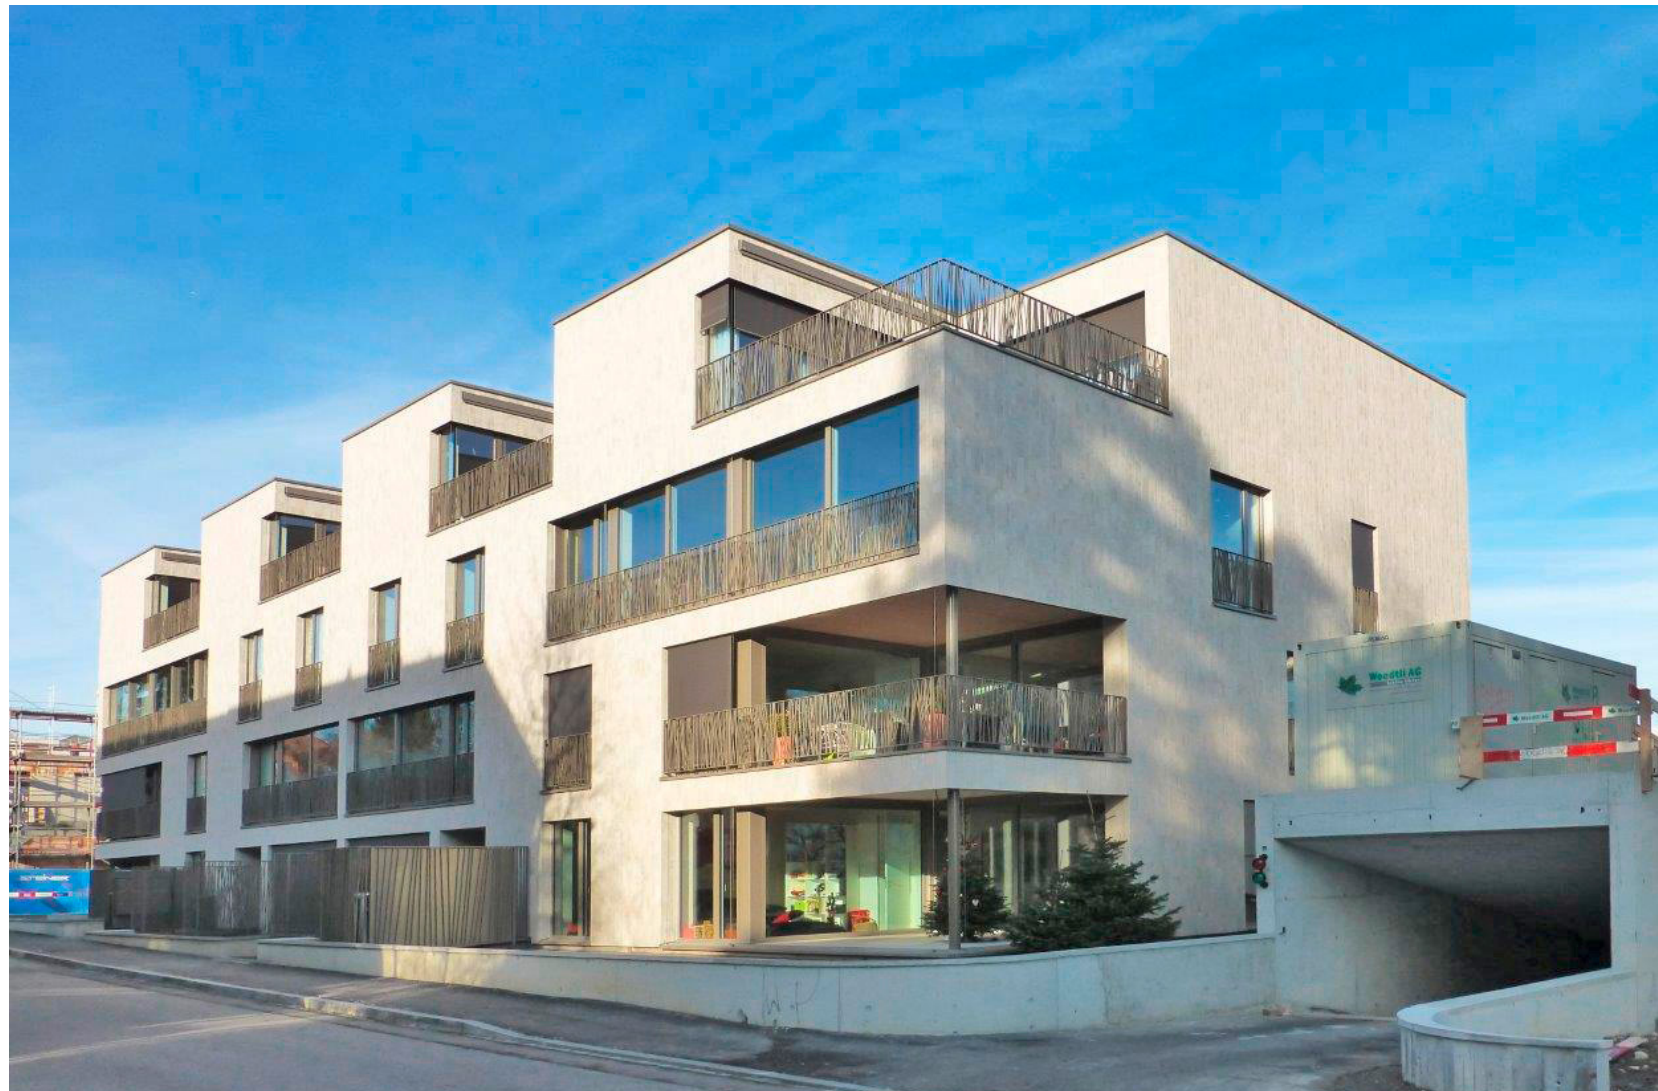
Eine dauerhaft schöne und funktionsfähige Fassade braucht ein sicheres Abdichtungssystem. Das Abdichtungssystem sorgt für die Schlagregen- und Winddichtigkeit einer Fassade auch bei komplizierten Anschlüssen und Durch-

dringungen und regelt resp. verhindert die Kondensation innerhalb der Fassade und Isolation als Folge der Dampfdiffusion. Dabei gilt die oberste Priorität der leckfreien Abdichtung und der richtigen Anordnung der Dampfbremse. Fassadenplaner und Fassadenbauer setzen auf die bewährte Qualität des SikaMembran®-Systems. Dieses besteht aus verschiedenen flexiblen und leicht applizierbaren Abdichtungsbändern wie dem SikaMembran® Universal und dem SikaBond® TF Plus N als verlässlichen und auf allen üblichen Untergründen zuverlässig haftenden Klebstoff. So erhält auch Ihre Fassade den Qualitätsstempel: „SikaMembran®-inside“.

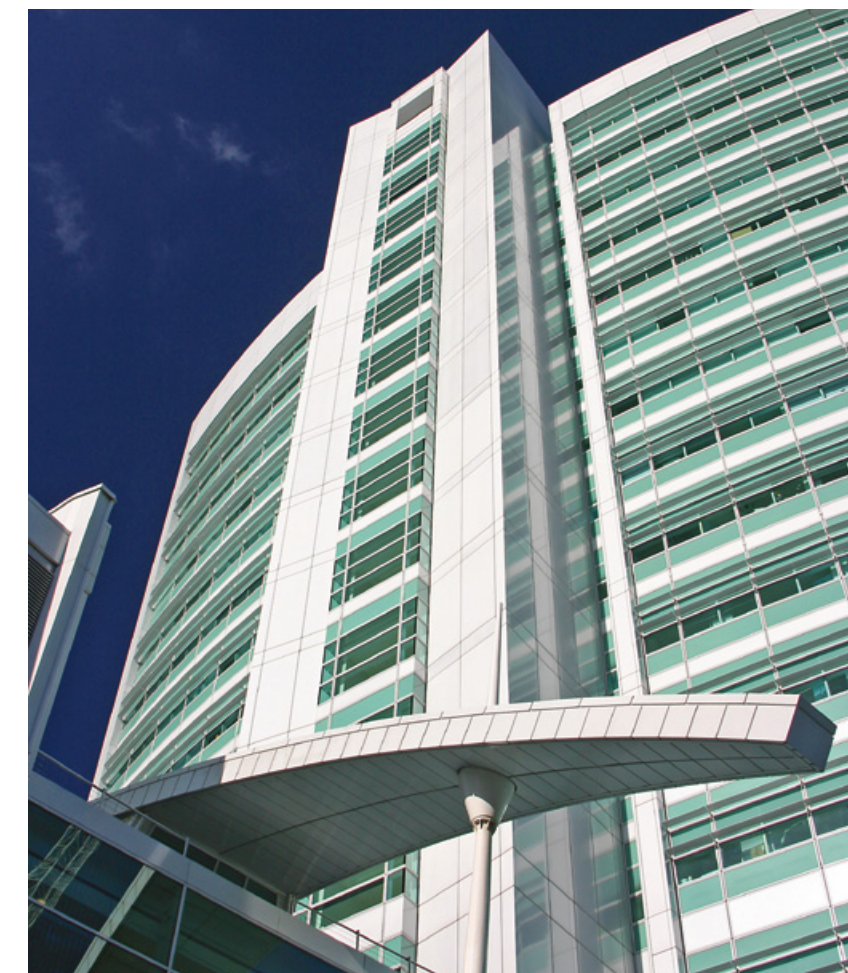
Foto oben: Der im Buttering / Floating Verfahren aufgetragene Fliesenkleber SikaCeram®-211 Plus wurde zusätzlich mit SikaCeram® Advanced S-2 vergütet, um thermische Längenänderungen besser aufnehmen zu können, die Benetzung zu verbessern sowie die Wasseraufnahme des Mörtels zu verringern.

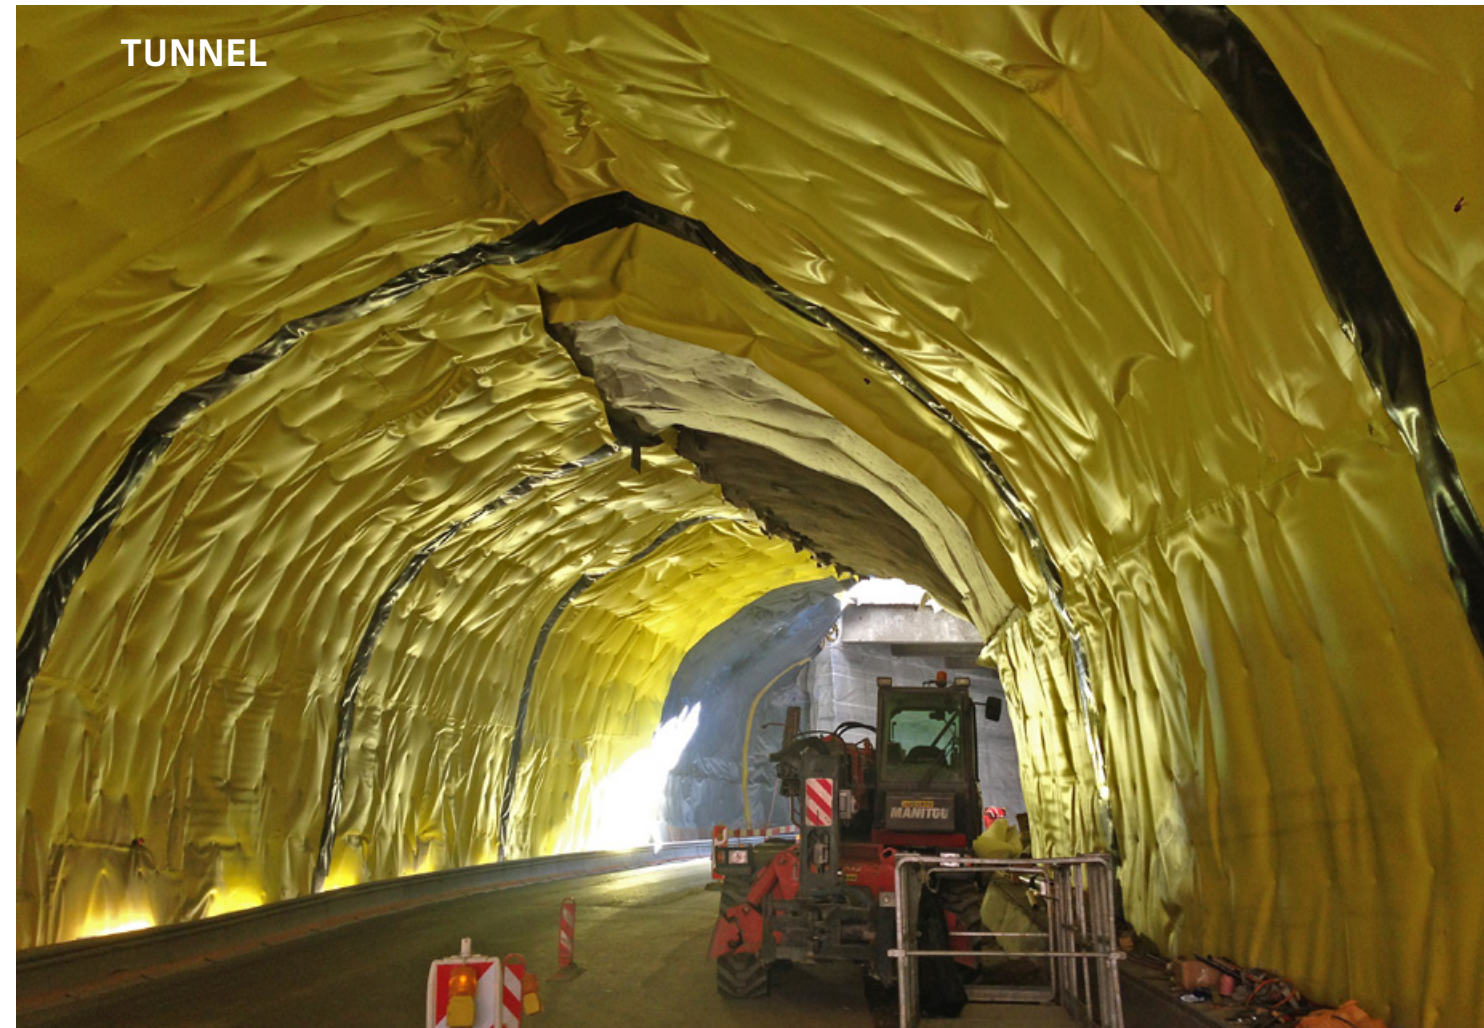
Die neue Felsoberfläche wurde mit Spritzbeton gesichert und für die Aufnahme der Tunnelabdichtung ausgeglichen. Die hohen Anforderungen an den Spritzbeton bezüglich Stärken, Abbindezeit, Rückprall und Festigkeiten wurde mit bewährten Betonzusatzmitteln erreicht. Für die Vorabdichtung und Wasserableitung auf der Felsoberfläche kamen Sika® RockShot-3 und das Flexo-

drain Drainagesystem zum Einsatz. Damit wurde eine einwandfreie Oberfläche für die Tunnelabdichtung erreicht.

Abschottungen erfolgten mit den injizierbaren Sika® Fugenbändern. Injektionen sind unumgänglich. Eine Tunnel-sanierung und Abdichtung ist ohne Injektionen nicht mehr ausführbar. An dieser komplexen Sanierung wurden Sika® Injektion-20 und Sika® Injektion-201 CE auf Polyurethanbasis durch die SikaBau AG eingesetzt.

Für das neue Innengewölbe wurde ein spezieller Schalwagen konzipiert und das Innengewölbe wurde in neuen Blöcken zu acht Metern Länge betoniert. Die höheren Anforderungen an den Beton wurden mit Sika® ViscoCrete® Technologie erfüllt. Die Sicherstellung der Betonqualität erfolgte durch den Sika Beton- und Mörtelservice mit Frischbetonkontrollen im Betonwerk und auf der Baustelle.

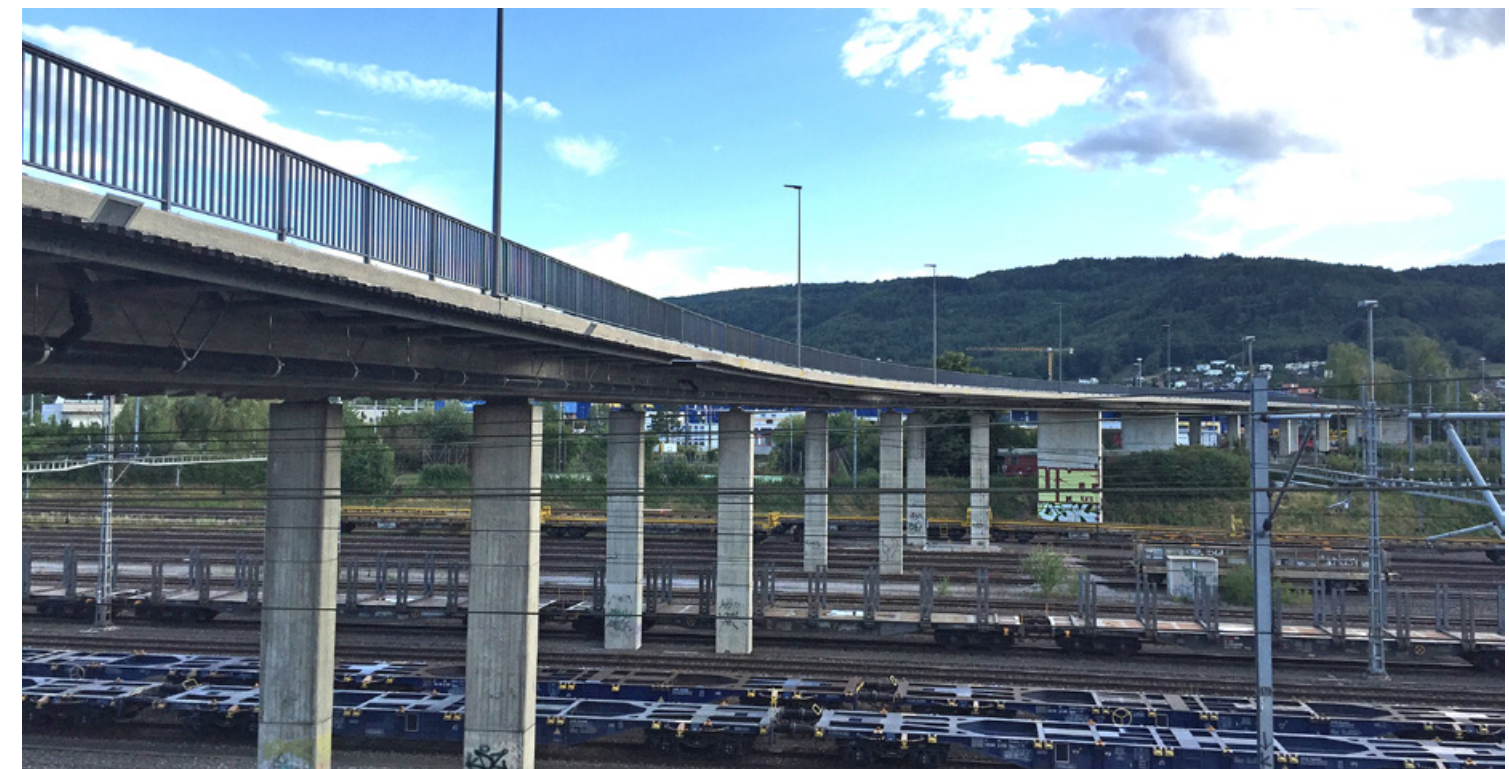
## VORGESPANNTE CFK-LAMELLEN – MEHR SICHERHEIT FÜR SBB UND AUTOBAHN

An der Brücke Sandacher wurden seit seiner Erstellung 1969/70 keine grösseren Instandsetzungsarbeiten durchgeführt. Die Bestandsaufnahmen haben aufgezeigt, dass alle vier Koppelfugen in der Arbeitsfuge gerissen sind. Der Einzerriss verläuft mit konstanter Rissbreite entlang der unteren Hohlkastenplatte und verjüngt sich in den seitlichen Stegen nach oben hin.

An sämtlichen Koppelfugen wurden die bestehenden Risse mittels Sikadur®-52 Injektionen ausinjiziert und lokal mittels einer externen Vorspannung mit gespannten CFK-Lamellen Sika® CarboDur® S626 mit insgesamt ca. 4 000 kN pro Fuge

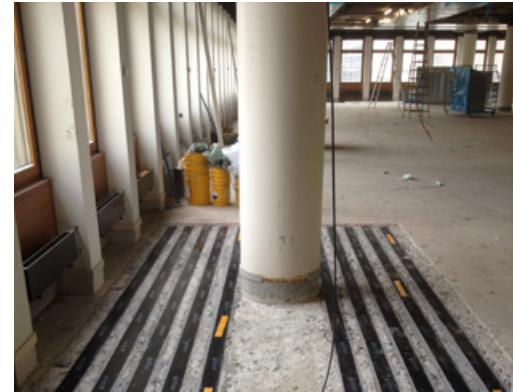
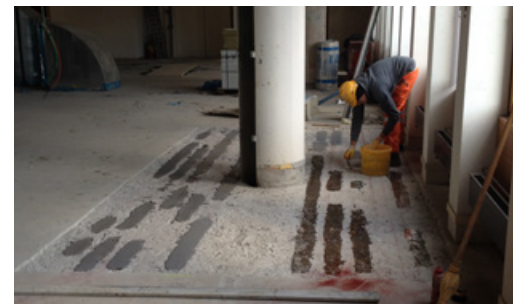
Bauablauf und Überlegungen respektive Restriktionen von Seiten der Haustechnik führten schlussendlich dazu, dass die Liftschächte mit oberflächlich geklebten, nicht-vorgespannten Sika® CarboDur®-Lamellen verstärkt wurden. Zudem sorgten die Stahlbetonflachdecken nach der statischen Überprüfung für Handlungsbedarf. Die damals verbauten Durchstanz-Massnahmen (Geillinger-Pilze) wiesen in

weiten Teilen des Gebäudes statische Defizite auf. Klassischerweise war die Biegebewehrung über den Stützen nicht genügend weit ins Feld verankert. So konnte nicht der gesamte Biegebewehrungsquerschnitt an den Biege- und Schubwiderstand im Durchstanz-Nachweis angerechnet werden.

Mit auf den Decken aufgeklebten Sika® CarboDur®-Lamellen konnten diese so verstärkt werden, dass die Verankerung der vorhandenen Bewehrung vollständig angerechnet werden konnte.

- Mit oberflächlich geklebten Sika® CarboDur®-Lamellen (CFK-Lamellen) sollte die zu schwach dimensionierte Längszug-Bewehrung der bestehenden Beton-Wandscheiben der Liftschächte ergänzt werden und so der Biege- und Schubwiderstand erhöht werden.
- Mittels dem System STRESSHEAD (vorgespannte CFK-Lamellen) sollte eine extern aufgebrachte Druckkraft das Tragverhalten der Wandscheiben bezüglich Biege- und Schubwiderstand verbessern.
